# ГЛАСНИК

Број  
Volume 35

# ЛОКАЛИТЕТ МАНАСТИРИНА–ГРГУР У БОСУТИ: АРХЕОЛОШКА ИСТРАЖИВАЊА У 2018. ГОДИНИ

## THE SITE OF MANASTIRINA–GRGUR IN BOSUTA: ARCHEOLOGICAL RESEARCHES FROM 2018

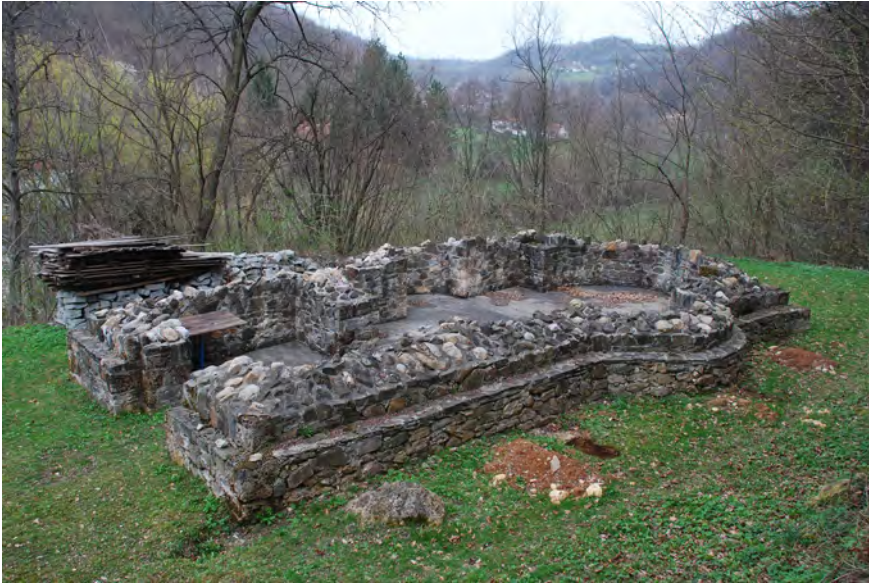
Сл. 2. Конзервирани остаци цркве (фото: Д. Радичевић, 2012)

Fig. 2. Conserved remains of the church (photo: D. Radičević, 2012)

Откопани остаци цркве конзервирани су 1998. године (сл. 2),<sup>3</sup> а након што је 2014. године ојачан темељ, започета је и њена обнова. До 2016. године завршени су зидарски радови и преостало је да се црква омалтерише и уради фасада, постави столарија и обаве сви унутрашњи радови, што до данас није учињено (сл. 5). Северозападно од цркве сазидан је велики двоспратни звоник (2012), а на месту старе школе, уз северну ивицу платоа, помоћни објекат за црквене и друге потребе (сл. 1). У недовршеном храму служба се врши два пута годишње, на Спасовдан и на Светог Илију, коме је црква и посвећена.

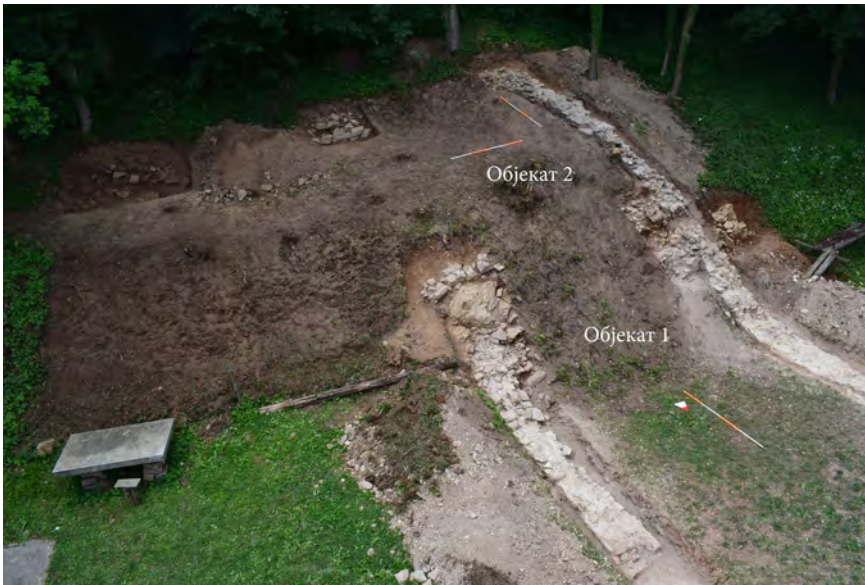
Сл. 3. Површински откривени зидови манастирских зграда, снимак са североистока

Fig. 3. Walls of the monastery buildings discovered on the surface, view from the north-east

неколико ровова и сонди (ров 1–2 и сонда 1–2) по правцу њиховог пружања, и то онолико колико је то терен дозвољавао. На тај начин откривене су две грађевине, *Објекат 1* и *Објекат 2*, чије су основе и димензије, међутим, тек делимично дефинисане, пошто сви њихови зидови нису до краја површински испраћени. Грађевине прате конфигурацију терена: једна се налази на доњој тераси, западно од цркве (*Објекат 1*), друга на издигнутој тераси југозападно од храма (*Објекат 2*) (сл. 1, 3 и 4). Обе су зидане ломљеним каменом и кречним малтером, са ширином зидова 0,70–0,90 м.

*Објекат 1* је од цркве удаљен приближно 10,50 м, мерено од улаза у припрату. Јужним зидом је прислоњен уз стену засечену приликом уређења платоа (сл. 3 и 5). Откривени су делови источног и западног зида грађевине, југоисточни и југозападни углови и јужни зид само уз поменуте углове. Ширина Објекта 1 по оси исток–запад износи 7,80 м (спољне мере), док његова дужина није утврђена, пошто источни и западни зид, чији су се остаци појавили на релативној дубини 5–42 цм (источни), односно 5–30 цм (западни), изгледа нису очувани у пуној дужини. Према северу, источни зид је испраћен у дужини од 7,30 м (од спољног југоисточног угла), а западни 8,30 м (од спољног југозападног угла), где се изгледа прекидају (сл. 4). Последња 2 м источног, односно 2,60 м западног зида делују као негатив зид, будући да недостаје камен, тако да могу представљати најнижу зону

Објекат 1 и Објекат 2 прислоњени су један уз други под приближно правим углом (сл. 1, 3 и 4). Западни зидови им се по правцу надовезују, тако да, највероватније, они истовремено представљају и оградни зид манастира са западне стране. Иако се јужни зид Објекта 1 и северни зид Објекта 2 не додирују, већ међу њима постоји одређен размак (најмање 0,25 м), може се претпоставити да је Објекат 1 на спрату био повезан с Објектом 2, који није нужно морао имати и спрат, већ само приземље. Тако се, у неку руку, може

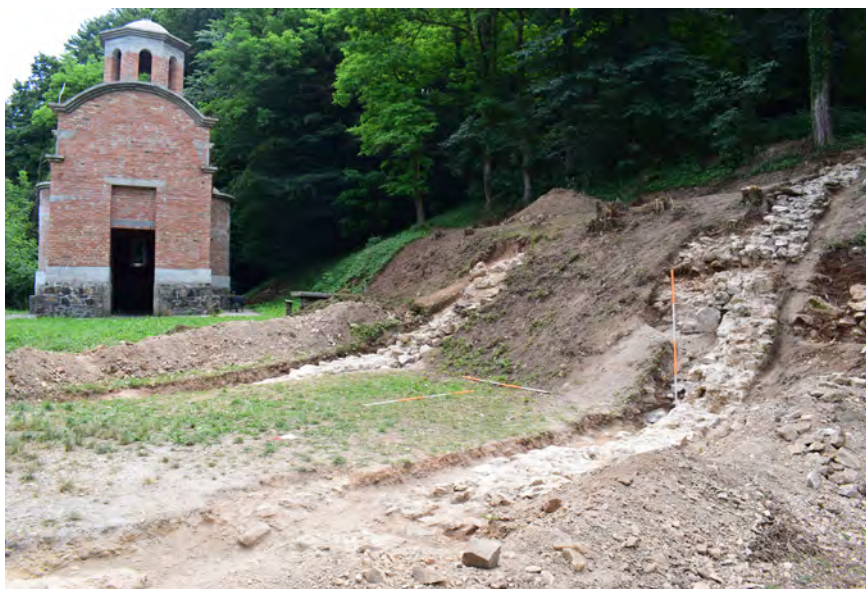
Сл. 5. Објекат 1 западно од цркве, снимак са северозапада

Fig. 5. Object 1, located to the west from the church, view from the north-west

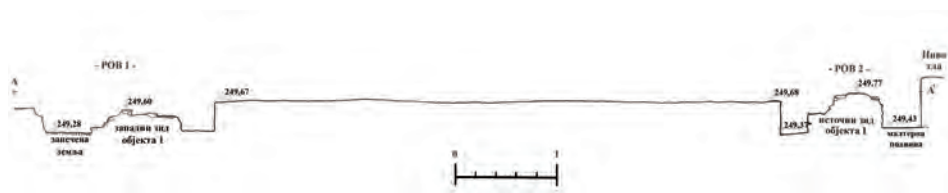
Сл. 6. Пресек кроз ровове 1 и 2 (Објекат 1)

Fig. 6. Cross-section of trenches 1 and 2 (Object 1)

темеља, који би у том случају били изузетно плитки. То је могуће, пошто и сама црква има плитке темеље, а у неким деловима их и нема, него су зидови директно фундирани на стени. Може се претпоставити да су и приликом нивелисања терена за изградњу паркинга западно од цркве ови зидови додатно оштећени и делом изваљени, али пре свега треба имати на уму да је северна страна Објекта 1 могла настрадати у даљој прошлости услед ерозије, пошто је својевремено констатовано да је северни зид цркве из тог разлога делимично склизнуо ка северној ивици платоа (Фидановски и Зечевић 2001, 450). Ипак, треба још једном нагласити да су зидови Објекта 1 засад само површински чишћени и да је релативна дубина ровова којим су праћени износила 0,20–0,56 м, тако да без даљих истраживања није могуће изводити поуздане закључке о степену очуваности и величини ове грађевине.

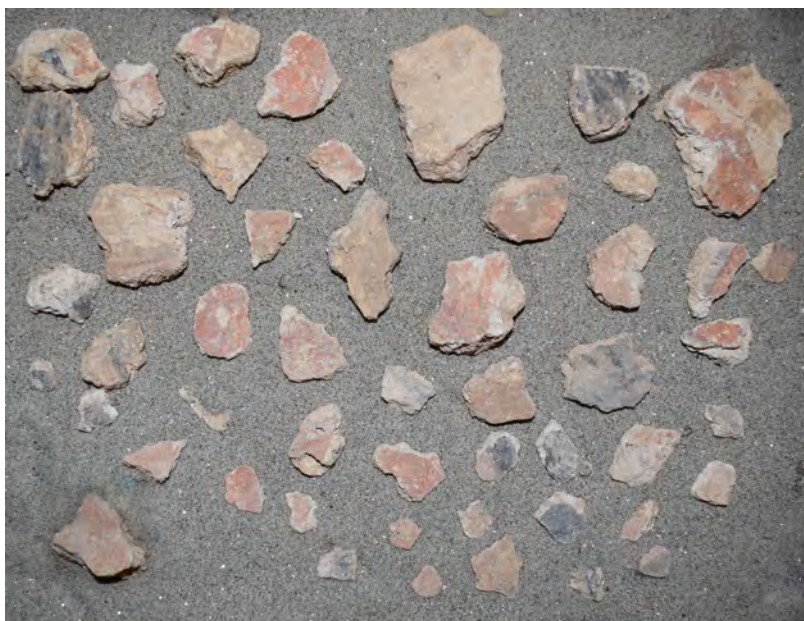
Сл. 7. Фрагменти фресака из Објекта 1

Fig. 7. Fragments of fresco paintings from Object 1

мањих фрагмената фресака (сл. 7), који указују да је нека од просторија у објекту, или можда само нека ниша у зиду, била осликана. То наводи на помисао да се у оквиру ове зграде налазила манастирска трпезарија, чија позиција, западно од храма, у потпуности одговара. Других покретних налаза, нажалост, није било.

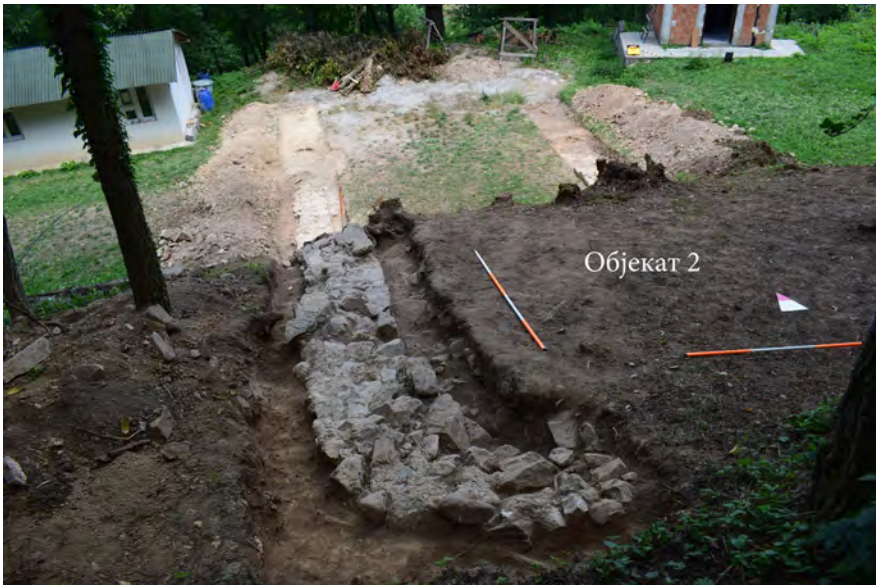
Сл. 8. Западни зид и југозападни угао Објекта 2, снимак с југа

Fig. 8. The western wall and the south-western corner of Object 2, view from the south

*Објекат 2* је дужом осом оријентисан по правцу исток–запад (сл. 1, 3 и 4). Површински је у целости испраћен само његов западни зид и откривени су углови северозападни и југозападни (сл. 8), тако да је било могуће измерити ширину зграде, која износи 7,30 м (спољне мере). Пошто је јужни зид, приликом отварања мањих ископа (сонде 1 и 2) по његовом правцу пружања, тек делимично испраћен, а северни констатован само у оквиру ровова 1 и 2, није утврђена коначна дужина објекта. Због нејасне ситуације у сонди 2, где је на целој површини регистрована већа концентрација камена уз местимично присуство малтера (сл. 4), али без јасне контуре зида (јужног) или угла (југоисточног) грађевине, не може се засад са сигурношћу рећи у којој се дужини објекат простирао према истоку.<sup>7</sup> Занимљиво је да је јужни

зид Објекта 2 грађен другачије од до сада откривених зидова конака – као везиво за камен коришћено је блато помешано са кречним малтером, што је, додуше, закључак изведен само на основу површинског чишћења овог зида. Северни зид, који се налази на самој ивици горње терасе, фундиран је на живој стени. Судаћи по његовим остацима откривеним у рову 1 и 2, његова дужина износи 8 м, с тим да се ка истоку прекида јер је горња тераса делом обрушена, што је највероватније последица проширивања терена око цркве 1998. године приликом конзерваторских радова.<sup>8</sup> У сваком случају, судаћи према откривеним деловима зидова, Објекат 2 је морао бити дужи од 8 м. Као и код Објекта 1, ни приликом истраживања зидова Објекта 2 није било покретних налаза.
